**Zápis z jednání Kontrolního výboru ZMČ  
konaného dne 18. 2. 2016**

## **PROTOKOL O PROHLÍDCE STAVBY KONTROLNÍM VÝBOREM**

„STAVEBNÍ PRÁCE MŠ PUCHÝŘOVA 13, BRNO-LÍŠEŇ“

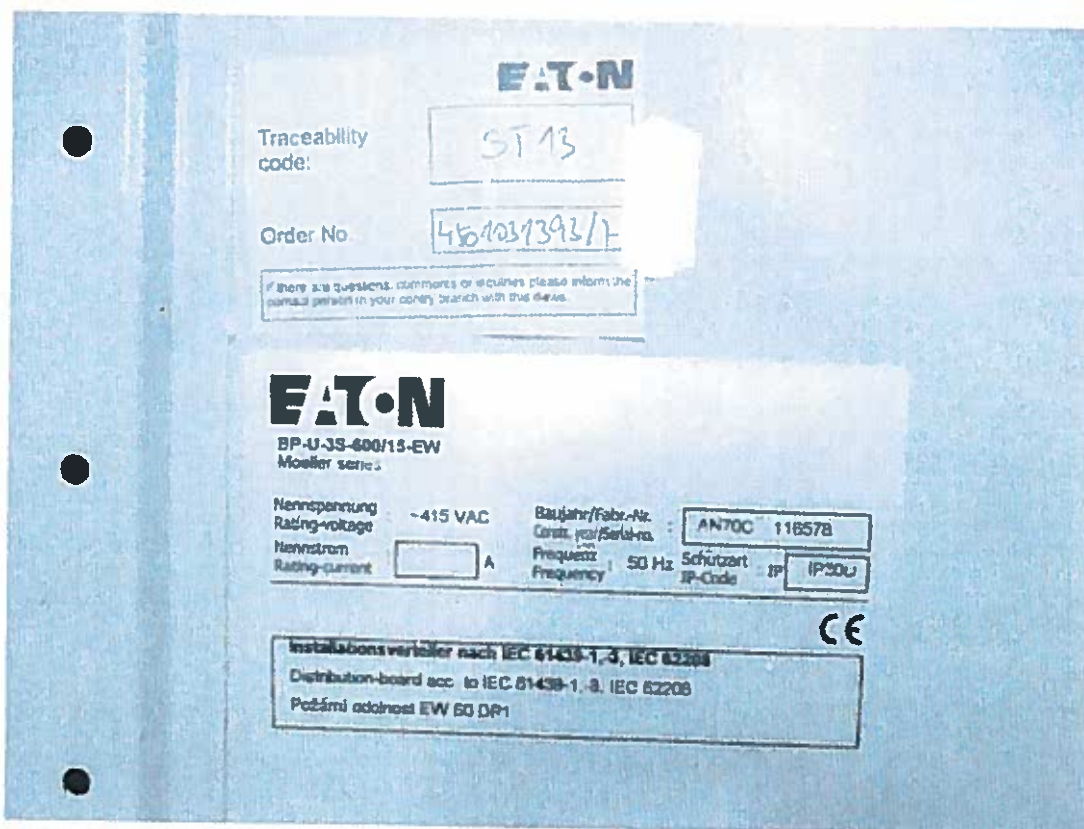
### Provedení kontroly požární odolnosti el.rozvaděče RS1.2

Na základě požadavku ze zápisu Kontrolního výboru ZMČ Brno-Líšeň konaného dne 22.1.2016 ohledně kontroly stavby „STAVEBNÍ PRÁCE MŠ PUCHÝŘOVA 13a, BRNO-LÍŠEŇ“ jsem provedl dne 28.1.2016 fyzickou kontrolu el.rozvaděče RS1.2 v 1.NP z důvodu, že při kontrole stavby dne 9.12.2015 kontrolním výborem bylo zjištěno, že uvedený rozvaděč nespĺňuje dle projektové dokumentace požadavek na požární odolnost EW 60DP1. Dle mé fyzické kontroly konstatuji, že rozvaděč RS1.2 má požadovanou požární odolnost EW 60DP1, tuto skutečnost doplňuji o pořizovanou fotografii štítku na vnitřní straně rozvaděče. Dále ještě připojuji doklad o kontrole požárně bezpečnostního řešení.
